La restauration de l'autel Saint Joseph est achevée

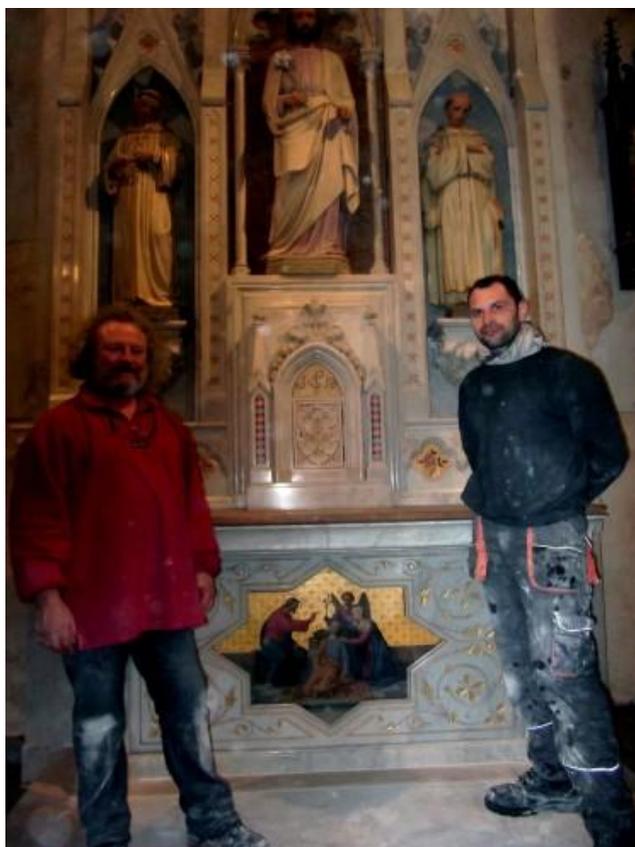
Vendredi 22 mars, dans l'église, la dernière touche de la restauration de l'autel Saint Joseph, a été posée par Bruno Mendola et Cédric Archimbeau, compagnon du devoir.

C'est en octobre 2012 que l'autel a été démonté pièce par pièce et répertorié très méticuleusement, selon un système de numérotation et de plans, dans le but de reconstruire à l'identique. Tout est resté d'origine : le marbre, le dallage. Le mur dénudé a mis à jour le nom de l'artiste qui a taillé le marbre, et une date : Debord, 1874. Il était de Bourg Saint Andéol en Ardèche.

L'ensemble du sol a été creusé à cause d'un affaissement dû à de l'humidité infiltré par les murs extérieurs, avant les travaux d'étanchéité terminés en février 2012. Il a donc fallu reconstruire pour stabiliser le tout.

L'autel se décrochait du mur de plus de 10 cm, et menaçait de s'effondrer. Il était tenu par des tasseaux depuis une quinzaine d'années.
